# HD00-0301-0046 地块项目 “1·12”一般生产安全事故调查报告

经调查认定，HD00-0301-0046地块项目“1·12”高处坠落事故是一起因作业人员违规翻越临边防护、现场安全管理缺失而造成的一般生产安全责任事故。

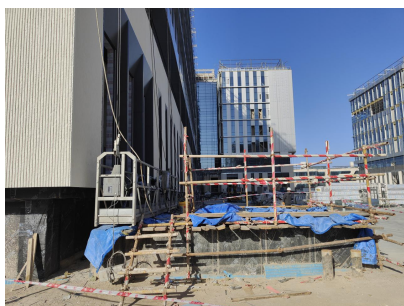
事故地点位于海淀区温泉镇HD00-0301-0046地块项目（西区）施工现场内。涉事预留孔洞（设备吊装口）位于6#研发楼外东南侧地面，洞口高出地面1m，东西向长4.4m、南北向宽2m，孔洞上方满铺防砸脚手板，并用蓝色保温棉毡覆盖（如图1、2）。涉事33#吊篮停落在洞口西侧防砸脚手板上方，吊篮与洞口东侧的临边防护之间设置有宽约0.8m的临时作业通道，通道南侧与步梯相连至地面。洞口东侧四周搭设有高约1.2m的临边防护，临边防护未设置密目式安全立网或工具式栏板，未设置挡脚板，洞口周边未设置安全警示标志。人员坠落位置在临边防护内侧，满铺的防砸脚手板有一段长2m、宽约0.4m的缺口（如图3、4）。人员坠落至负二层地面，坠落高度约9m，地面散落有死者的安全帽、安全带（救援时脱掉），旁边还有一块断裂的防砸脚手板（长2.6m、宽0.15m）和一块蓝色保温棉毡（如图5、6）。

图 1 现场环境（左）

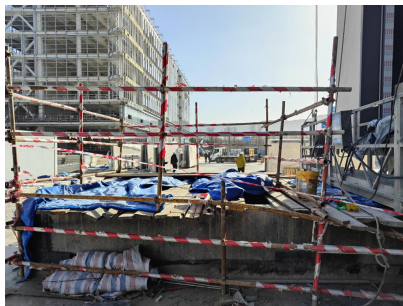
图 2 现场环境（右）

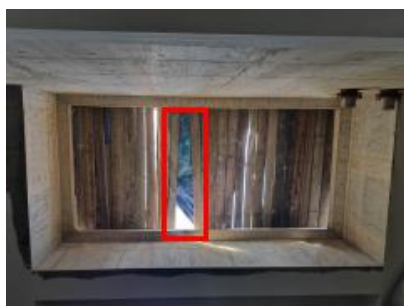
图 4 孔洞缺口（仰视）

崔\*安全意识淡薄，违规翻越临边防护，进入预留洞口防砸脚手板上方，脚手板断裂坠落至负二层地面，造成事故。

中建一局集团要深刻吸取事故教训，依法强化对作业现场的隐患排查，全面梳理孔洞点位台账，逐一排查并完善孔洞相关防护措施，及时消除事故隐患；进一步强化对专业分包单位的管理，督促专业分包相关单位，严格落实安全培训教育和技术交底，加强安全警示教育宣传，提高作业人员安全意识，避免类似事故再次发生。

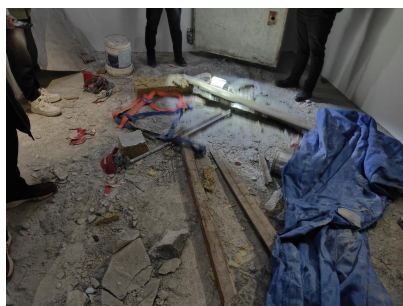
图 5 人员坠落位置
